ATIVIDADES OBRA BLOCO 02 - MARÇO DE 2023

Contrato nº: 17/2022

Objeto: Execução da segunda etapa do Edifício Multiúso da UNILA – Construção do Bloco de Aulas 2.

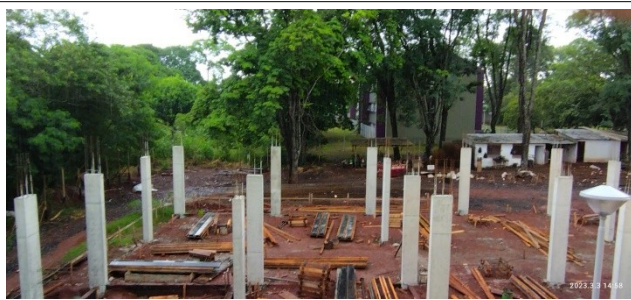
Figura 1 – Pilares finalizados - Térreo Setor C

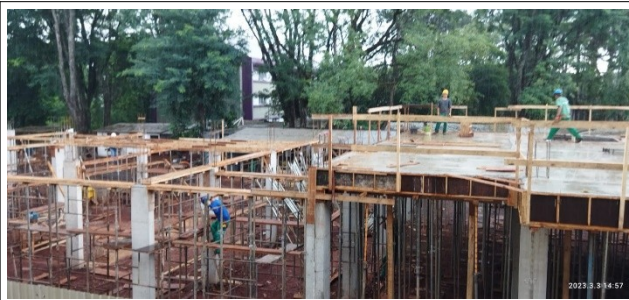
Figura 2 – Formas e armação de vigas e laje Setor B

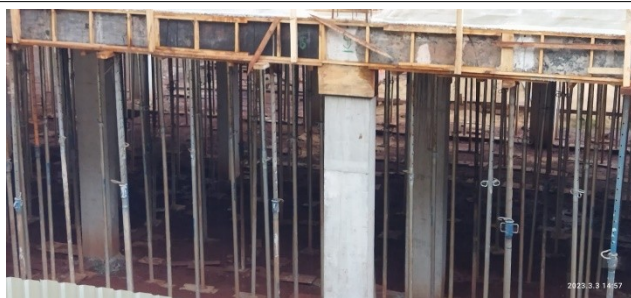
Figura 3 – Escoramento - Setor B Superior

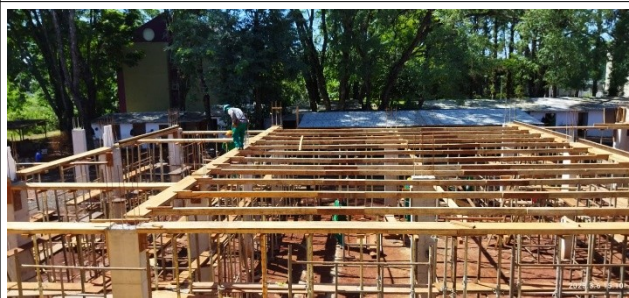
Figura 4 – Formas e armação de vigas e laje Setor B

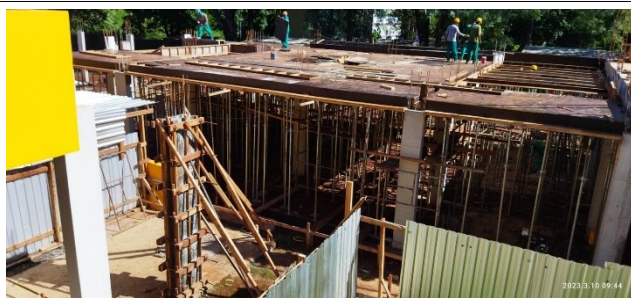
Figura 5 – Armação pilar Passarela (Setor B)

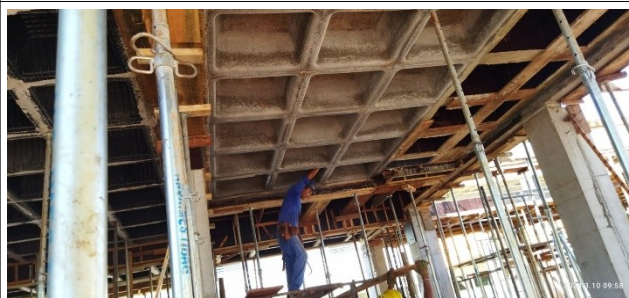
Figura 6 – Desforma de cubetas Setor A

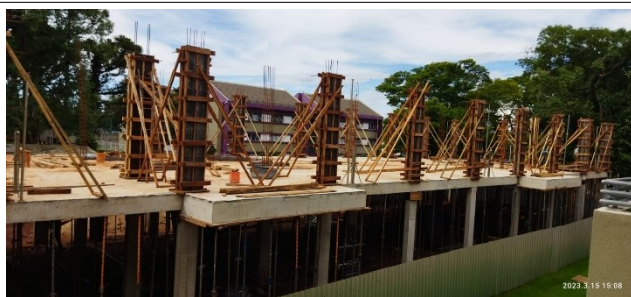
Figura 7 – Armação e forma pilares de cobertura – Setor A

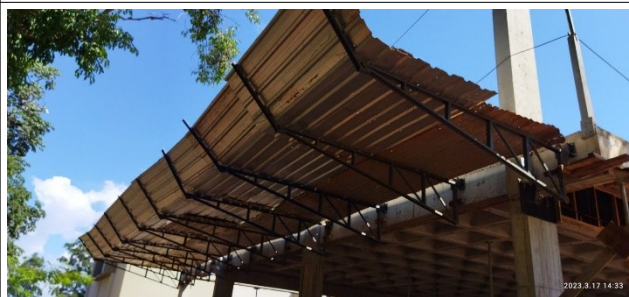
Figura 8 – Proteção (bandeja)

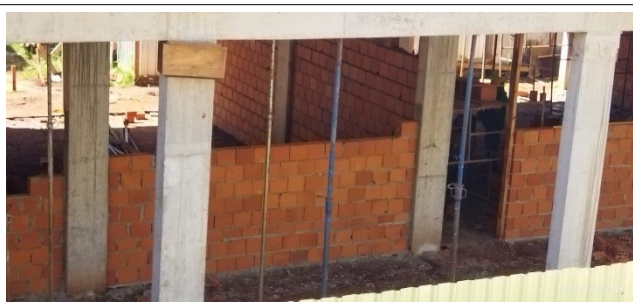
Figura 9 – Alvenaria – Setor A

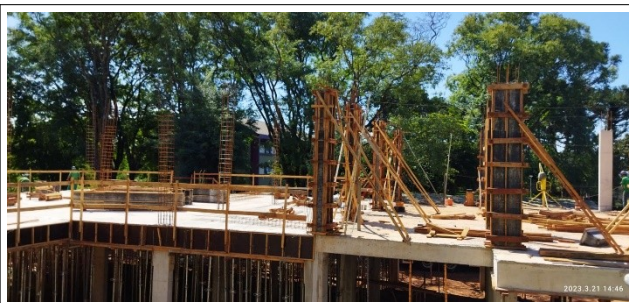
Figura 10 – Armação e forma pilares de cobertura – Setor A

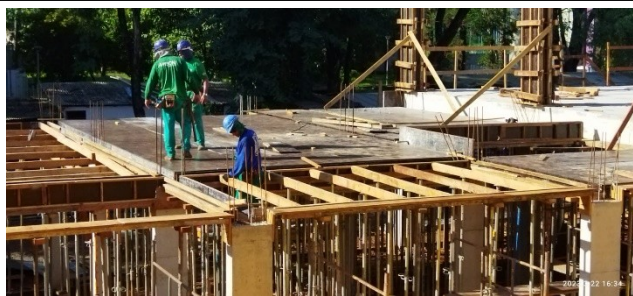
Figura 11 – Formas e armação de vigas e laje – Setor C

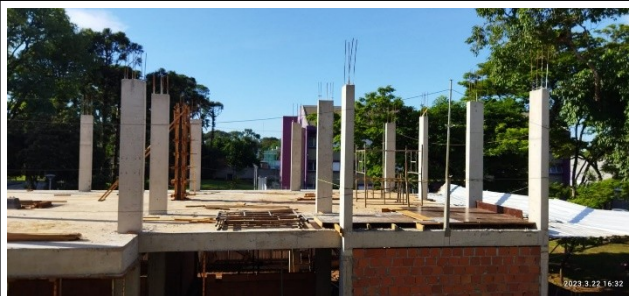
Figura 12 – Pilares de Cobertura – Setor A

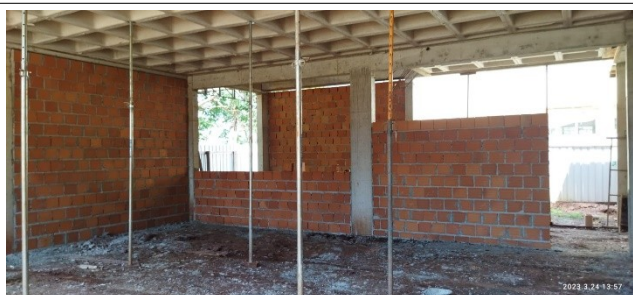
Figura 13 – Alvenaria térreo – Setor A

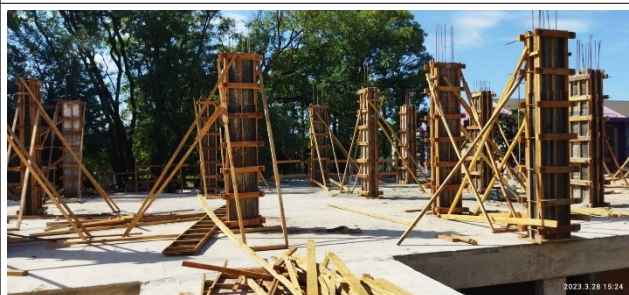
Figura 14 – Armação e forma de pilares de Coertura – Setor B

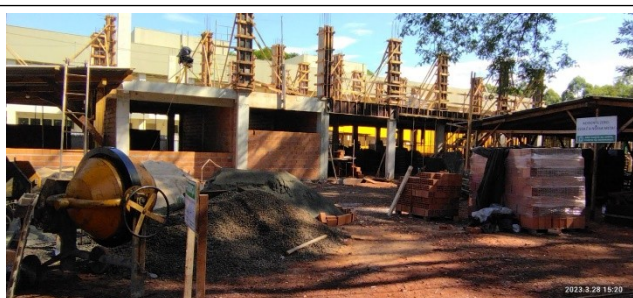
Figura 15 – Vista geral de obra

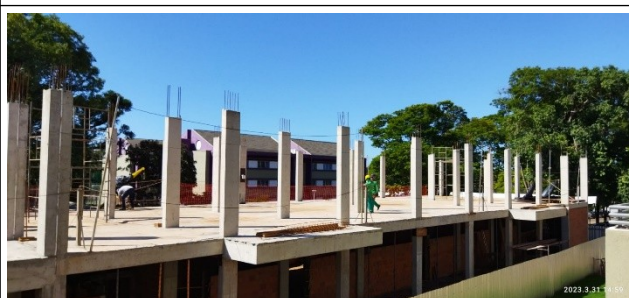
Figura 16 – Pilares de cobertura – vista geral
